## **Analisis Kerusakan *Solenoid* *Acuator* terhadap Pergerakan *Steering Gear* pada Kapal KMP DLN Nusantara**

*This study investigates the effect of solenoid actuator failure on the performance of the steering gear system of KMP DLN NUSANTARA. The steering gear system converts steering commands from the bridge into rudder movement, ensuring safe and accurate vessel maneuvering. Failure of the solenoid actuator disrupts hydraulic oil flow to the steering actuator, resulting in degraded steering performance. Qualitative descriptive method was employed. Data were collected through onboard observations, interviews with ship personnel, and documentation. The data were analyzed using the Miles and Huberman interactive model, including data reduction, data presentation, and conclusion drawing. The results reveal that solenoid actuator failure is mainly caused by oil seal wear, spring fatigue, internal mechanical resistance, unstable hydraulic pressure, elevated temperature and vibration, hydraulic oil contamination. These conditions reduce steering responsiveness, decrease rudder movement stability and steering angle accuracy, and restrict hydraulic fluid flow. Corrective actions inclu

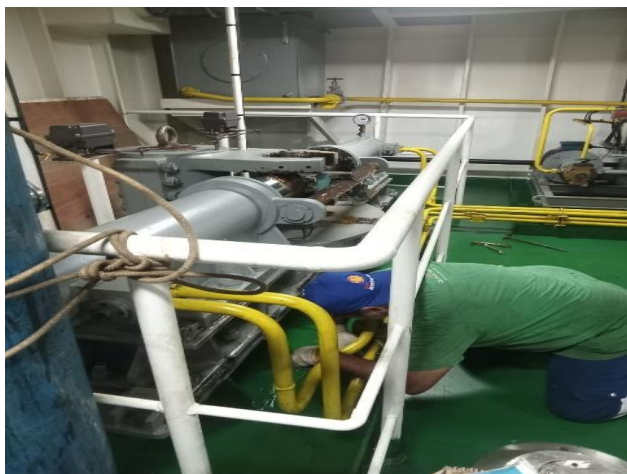
**Gambar 1.** Pengecekan Selenoid aktuator *Steering Gear*

Gambar 1 menunjukkan kondisi umum sistem *steering gear* saat dilakukan pemeriksaan terhadap I. Pemeriksaan dilakukan pada bagian luar komponen, area aktuasi, serta bagian yang berkaitan dengan sistem hidrolik. Hasil pemeriksaan menunjukkan bahwa gangguan pada *solenoid actuator* tidak dapat dilihat sebagai kerusakan satu komponen saja, tetapi berhubungan dengan kerja sistem *steering gear* secara keseluruhan.

Penyebab dominan adalah keausan *oil seal*. Rembesan oli pada area *seal* menunjukkan penurunan kemampuan penyekatan, sehingga tekanan kerja sistem tidak dapat dipertahankan secara optimal. Kondisi ini menyebabkan perpindahan katup tidak berlangsung sempurna dan respons *actuator* menjadi lebih lambat. Faktor lain penyebab kerusakan kerusakan adalah penurunan elastisitas pegas, hambatan pada mekanisme internal, tekanan oli hidrolik yang tidak stabil, peningkatan suhu dan getaran, serta kontaminasi oli. Pegas yang melemah membuat gerak balik *plunger* menjadi lambat. Hambatan pada *plunger* dan *valve body* menyebabkan perpindahan katup tidak lancar. Tekanan oli yang berubah-ubah menambah beban pada komponen internal, sedangkan suhu dan getaran yang meningkat mempercepat keausan mekanis. Oli yang terkontaminasi partikel halus, air, atau udara juga dapat menghambat gerakan komponen dan menurunkan kestabilan kerja sistem, data ditunjukkan pada Tabel 2.

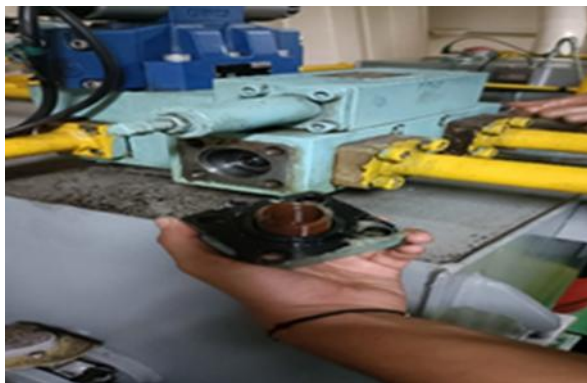
**Gambar 3.** Pembongkaran awal *solenoid actuator*

Gambar 3 menunjukkan proses pembongkaran awal *solenoid actuator*. Bagian penutup *actuator* dilepas untuk melihat kondisi komponen internal yang berkaitan langsung dengan proses aktuasi. Pemeriksaan ini bertujuan untuk mengetahui kondisi *oil seal*, pegas, *plunger*, dan bagian dalam *valve body* sebelum dilakukan pembersihan atau penggantian komponen.

Pemeriksaan difokuskan pada kondisi *oil seal*, pegas, *plunger*, dan ruang kerja *valve body*. *Oil seal* diperiksa untuk mengetahui adanya kebocoran atau penurunan fungsi penyekatan. Pegas diperiksa untuk memastikan elastisitasnya masih baik, sedangkan *plunger* diperiksa agar gerakannya tetap lancar. Komponen yang telah dibongkar kemudian dibersihkan dari kotoran, endapan oli, dan partikel halus. Komponen yang sudah aus, terutama *oil seal* dan pegas, perlu diganti agar kemampuan penyekatan, gerak balik *actuator*, dan perpindahan katup dapat kembali bekerja dengan baik.

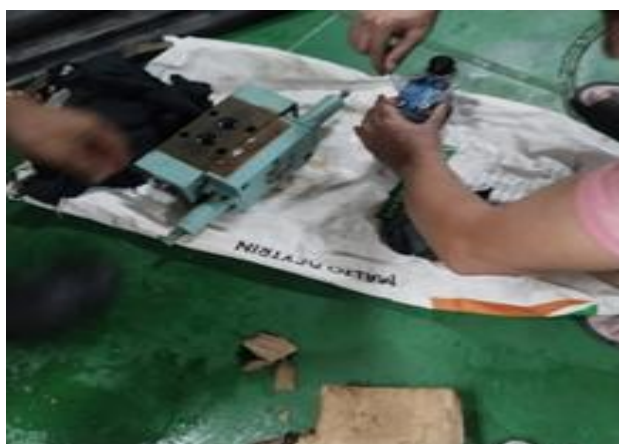
**Gambar 4.** Pemeriksaan dan pembersihan komponen *solenoid actuator*

Gambar 4 menunjukkan proses pemeriksaan dan pembersihan komponen *solenoid actuator*. Pembersihan dilakukan untuk menghilangkan kotoran, endapan oli, dan partikel halus yang dapat menghambat gerakan *plunger*. Langkah ini penting karena hambatan pada bagian internal dapat menyebabkan perpindahan katup tidak lancar dan respons *steering gear* menjadi lambat.

Setelah proses pembersihan dan penggantian komponen selesai, *solenoid actuator* dipasang kembali dengan posisi yang tepat dan kekencangan baut yang sesuai. Sistem *steering gear* kemudian diuji ulang dengan memperhatikan respons aktuasi, kebocoran pada area *seal*, tekanan hidrolik, suhu oli, fungsi alarm, operasi pompa, serta gerakan *rudder* ke arah *port* dan *starboard*. Hasil pengujian ulang disajikan pada Tabel 5.
