## **Kajian Pekerjaan Perbaikan Posisi Mesin Induk Kanan Kapal Patroli Hiu Macan Tutul 02 Akibat *Misalignment Shaft***

*The patrol vessel of Hiu Macan Tutul 02 is own by the Ministry of Marine Affairs and Fisheries (KKP). During the 2026 dry-docking period, work was planned to adjust the position of the starboard main engine including Chockfast material because shaft misalignment identified during the previous 2023 dry-docking measurements. This work accounts for 8.43% of the 2026 docking project total cost. To ensure the work meets its right on target, an study is required to inform decisions regarding the continuation of this work. This necessitates re-checking and re-measuring the propulsion system's alignment. This study aimed to provide a basis for deciding whether to continue the adjust position of starboard main engine. A descriptive-comparative method was employed, utilizing quantitative data on bearing clearance, shaft alignment, V-bracket and stern tube alignment, and shaft deflection. A comparison of the 2023 and 2026 data revealed that alignment measurements involving the front shaft bearing more accurate and better results, as well as shaft deflection remained within

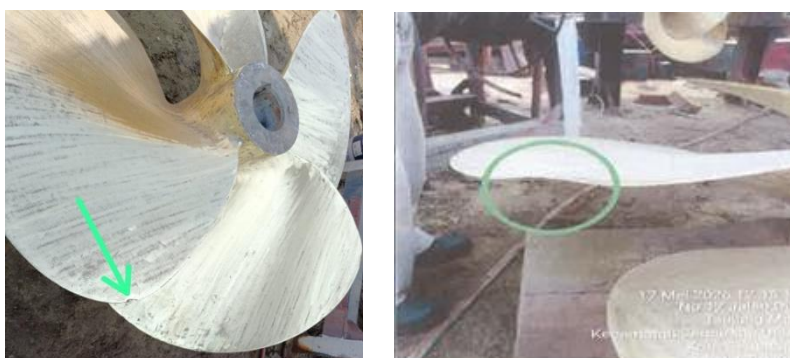
*Propeller* Kapal patrol Hiu Macan Tutul 02 memiliki 2 unit sistem propulsi yaitu kiri dan kanan, sehingga memiliki 2 unit *propeller* (kanan dan kiri) terbuat dari bahan *manganese bronze* dengan 4 daun (4 *Blades*) ukuran dia. 1350 × 1016 mm, pitch 1016 mm, berat 413,9 kg. Setelah *propeller* kanan dibersihkan dari runtu dan kotoran ditemukan 1 buah daun dalam kondisi deformasi pada ujung daunnya dan 1 buah daun terdapat rumpil pada ujungnya.

Kerusakan pada daun *propeller*, seperti bagian tepi yang rumpil, terkikis, atau mengalami deformasi/bengkok, dapat menyebabkan perubahan terhadap geometri asli daun *propeller*. Perubahan tersebut akan memengaruhi distribusi tekanan dan pola aliran air di sekitar daun sehingga kemampuan *propeller* dalam menghasilkan gaya dorong (*thrust*) dapat menurun. Kerusakan akibat benturan dengan benda asing di dalam air merupakan salah satu penyebab umum kerusakan daun *propeller*, sedangkan kerusakan pada *leading edge* (sisi/tepi) yang tidak segera diperbaiki juga dapat berkembang menjadi keretakan akibat beban siklik (kontinu) selama pengoperasian (Messaoudi et al., 2024). Kerusakan *propeller* juga menyebabkan putarannya tidak seimbang (*unbalance*). *Propeller* kanan KP Hiu Macan Tutul 02 yang mengalami deformasi dan rumpil ini dilaksanakan perbaikan dengan pelurusan dan penambahan las sejenis sampai rumpil dan retak hilang, diratakan/dihaluskan, dilakukan pengecekan keretakan dengan *dry penetrant test* (DPT) kemudian *propeller* dibalancing statis

**Gambar 3.** Ujung daun *propeller* kanan yang rumpil dan bengkok

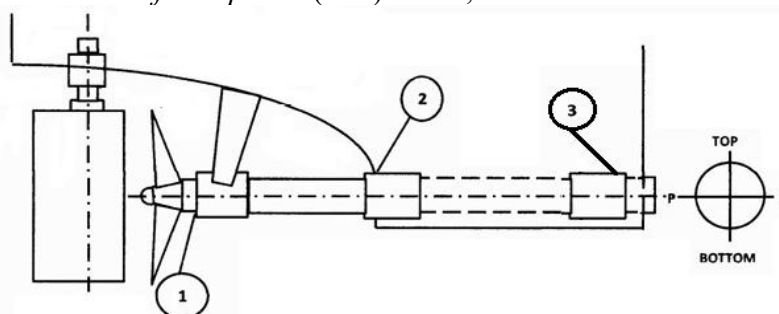
Lokasi atau posisi pengukuran *clearance* atau gap bantalan shaft dapat dilihat pada gambar 4, yaitu pada masing-masing bantalan (belakang, tengah dan depan) dan diukur pada 4 posisi (kanan/S, kiri/P, atas/*top*, bawah/*bottom*). Pada *docking* tahun 2023, hasil pengukuran *clearance* bantalan tengah *shaft* kanan kiri gap PS sebesar 4,95 mm sudah melebihi batas maksimum yang diijinkan (4,02 mm) sehingga dilakukan penggantian bantalan tengah jenis *cuttles bearing with flange* diameter dalam 152,4 mm diameter luar 190,5 mm Panjang 609 mm. Menurut ketentuan Biro Klasifikasi Indonesia (BKI) tahun 2024 *volume 1 section 3.B.1.10*, besarnya batas maksimum *clearance shaft bearing* ( $C_{\max}$ ) dengan sistem pelumas air dihitung menggunakan persamaan berikut.

**Gambar 4.** Lokasi pengukuran *clearance bearing shaft propeller* KP Hiu Macan Tutul 02

Hasil pengukuran *clearance* bantalan *shaft* kanan menurut data *docking* 2023 sesudah perbaikan dan *docking* 2026 sebelum perbaikan dapat dilihat pada tabel 1, dimana hasil pengukuran tahun 2026 *clearance* bantalan belakang dan tengah poros propeller kanan masih normal (jauh dari batas maksimum *clearance*). Sedangkan hasil pengukuran *clearance* bantalan depan didapatkan hasil yang sudah tidak normal (melebihi batas maksimum *clearance*) sehingga bantalan harus diganti baru agar performa sistem propulsi kapal ini tetap terjaga dengan baik. *Clearance* bantalan depan *shaft* kapal ini pada pekerjaan *docking* tahun 2023 tidak dilaksanakan pengukuran sehingga tidak dapat dilakukan perbandingan. Hasil pengukuran *clearance* bantalan belakang dan tengah *shaft* kanan tahun 2026 jika dibandingkan dengan *docking* 2023 terdapat kenaikan ukuran antara 0,25 hingga 1,05 mm namun masih jauh dari batas maksimumnya, sehingga bantalan masih bisa dipertahankan.

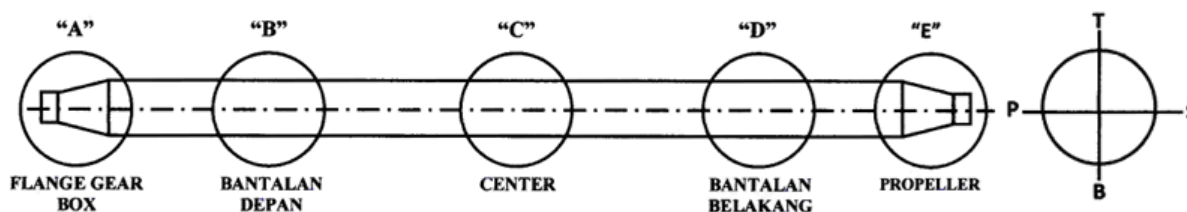
Secara pengamatan visual langsung, tidak ditemukan keausan pada *shaft* kapal ini yang terbuat dari material *stainless steel 316L*. Pelaksanaan *shaft alignment* atau *centering shaft* dilaksanakan di atas bangku bubut setelah *shaft* dibersihkan. Pengukuran kelurusan poros *propeller* (*shaft alignment*) menggunakan metode *dial indicator* Hasil pengukuran *alignment shaft* menunjukkan nilai positif (+) berarti posisi poros yang diukur lebih tinggi atau lebih menjorok ke arah luar/atas dibandingkan titik referensi. Hasil *shaft alignment* pada *docking* 2023 nilai tertinggi +0,70 mm terdapat pada posisi atas bawah (T, B) bantalan belakang (pada gambar 5 posisi “D”), sedangkan hasil *shaft alignment* pada *docking* 2026 nilai tertinggi +1,86 mm terdapat pada posisi atas bawah (T, B) bantalan tengah (pada gambar 5 posisi “C”)

**Gambar 5.** Posisi titik pengambilan ukuran *alignment shaft*

Dari hasil pengecekan *alignment shaft* kanan, tidak dilakukan perbaikan dengan pertimbangan jika hasilnya ditambahkan dengan *clearance* bantalan tengah ( $1,86 + 1,1$  mm) hasilnya 2,9 mm (masih dibawah maksimum *clearance*).

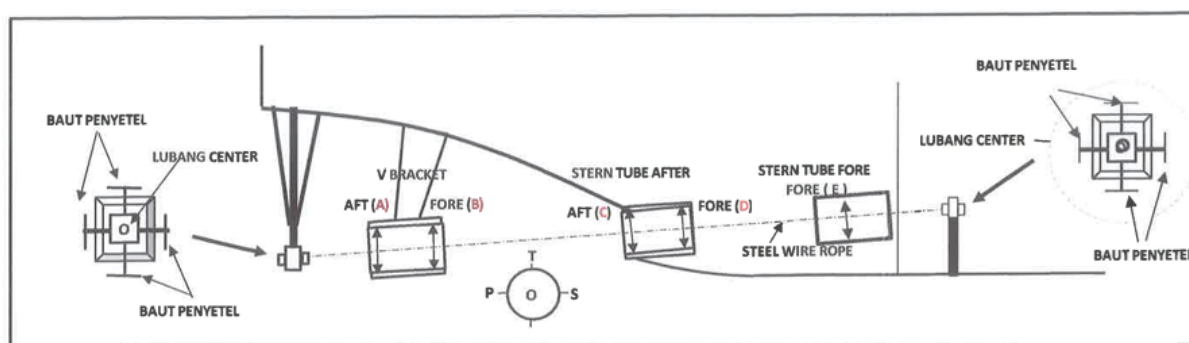
Hasil pengukuran dapat dilihat pada tabel 3, dimana pada *docking 2023* rumah bantalan depan tidak dilakukan pengukuran sehingga belum akurat, dan pada *docking 2026* dapat diinformasikan bahwa pengukuran lebih akurat dan hasil pengukuran *alignment v-bracket* dan *stern tube* kanan juga lebih baik jika dibandingkan dengan tahun 2023

**Gambar 6.** Posisi pengukuran *alignment v-bracket* dan *stern tube* kanan

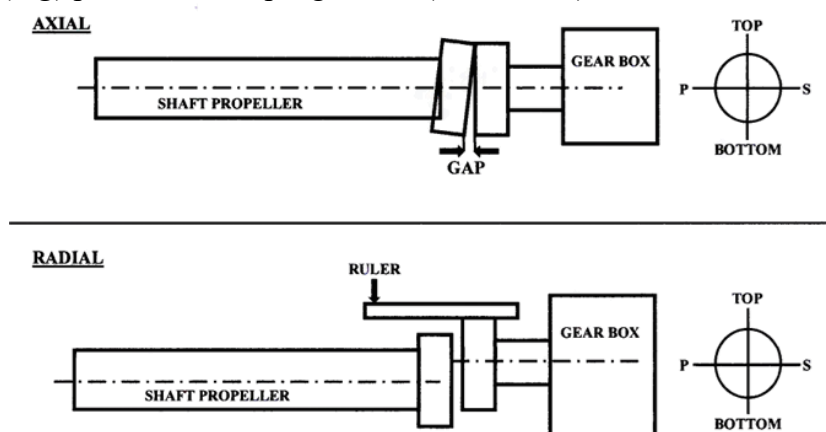
**Gambar 7.** Posisi pengukuran *shaft deflection*

Dari tabel 4 dapat dijelaskan bahwa hasil pengukuran radial posisi atas bawah pada tahun 2026 ini mengalami kenaikan dari  $\pm 1,45$  menjadi  $\pm 2,09$ , hal ini terjadi akibat kondisi *flange coupling shaft* kanan yang memang tidak rata akibat korosif dan tidak dilakukan perbaikan. Sedangkan hasil pengukuran *shaft deflection* kanan posisi *axial* pada *docking* tahun 2026 menjadi lebih baik setelah bantalan depan *shaft* kanan diganti baru, dari  $\pm 11,4$  menjadi  $\pm 0,15$  (kanan-kiri) dan  $\pm 12,5$  menjadi  $\pm 0,22$  (atas-bawah). Hal ini dapat dijadikan pertimbangan kelanjutan pekerjaan perbaikan posisi mesin induk kanan. Dengan melihat hasil tersebut maka pekerjaan untuk merubah posisi mesin induk kanan kapal patrol Hiu Macan Tutul 02 ini bisa dibatalkan atau perlu dievaluasi kembali setelah ketiga bantalan *shaft* kanan diganti baru, perbaikan kondisi kelurusan *shaft* kanan dan pengambilan ulang data *alignment*.
