## Analisis Kerusakan Bucket pada Mesin Grab yang Dapat Mempengaruhi Proses Bongkar Muat di Kapal MV. Nashalina

**Keywords:** Bucket Hydraulic Grab, Cargo Handling, MV. Nashalina, grab receiver cable, electro-hydraulic grab

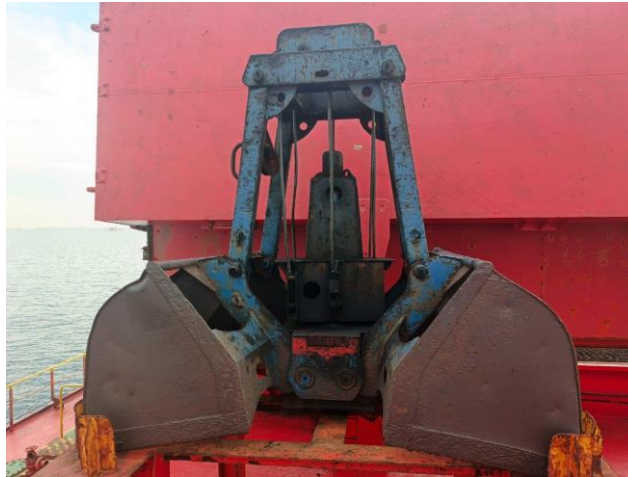
**Gambar 1.** *Hydraulic Grab MV. Nashalina*  
 Sumber: Dokumentasi Peneliti (2024)

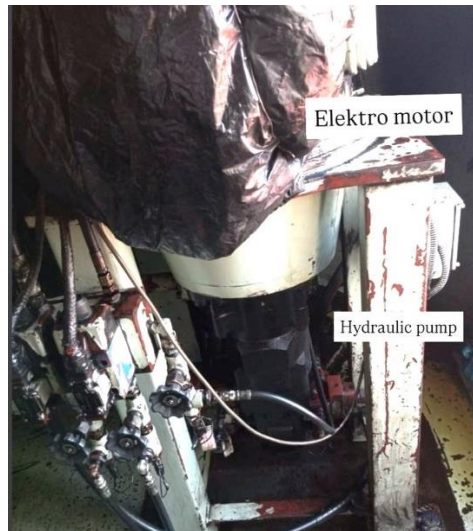
**Gambar 2. Hydraulic Pump**

Berfungsi mengubah energi mekanik dari mesin menjadi energi hidrolik. *Hydraulic pump* mengatur pergerakan boom, winch, serta rotasi crane.

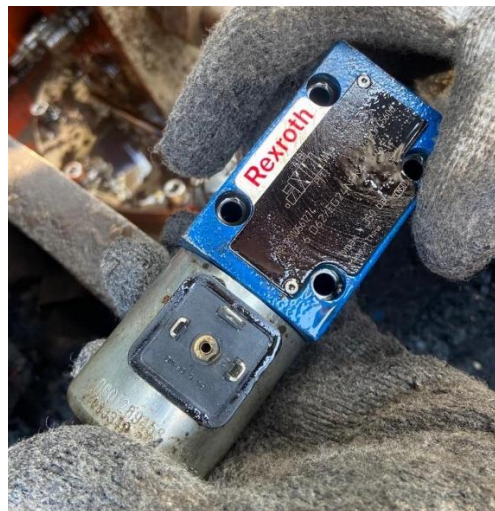
**Gambar 3. Solenoid Valve**

Katup elektromagnetik yang mengatur arah aliran fluida ke aktuator. Komponen ini menentukan apakah fluida mengalir atau berhenti.

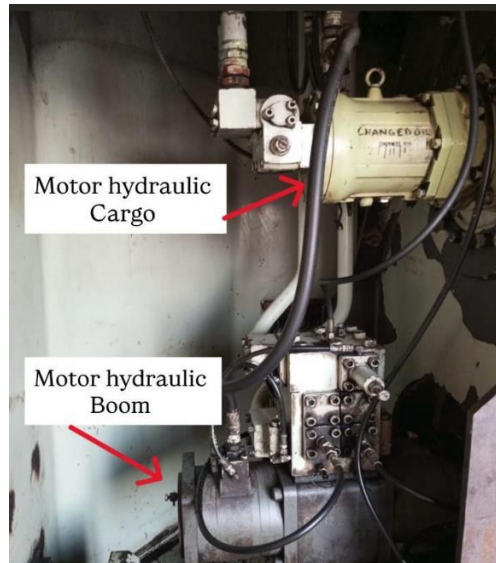
**Gambar 4.** Motor Hydraulic

Komponen output yang mengubah energi hidrolik menjadi gerakan mekanis, baik linier (silinder) maupun rotasi (motor).

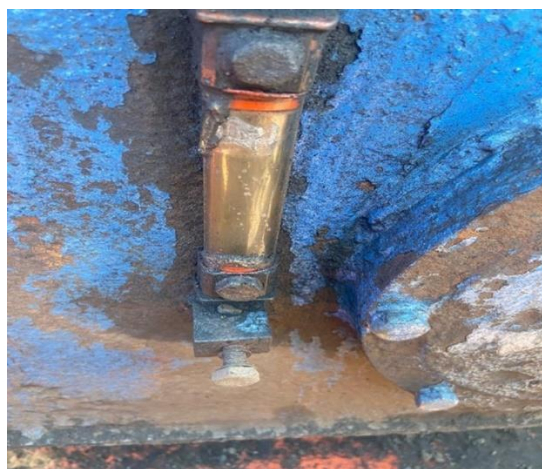
Observasi lebih lanjut menunjukkan adanya kebocoran oli pada sistem hidrolik. Dalam pengoperasian selama 8–10 jam, crew mesin harus menambah oli hingga 20–30 liter dari kapasitas tangki 60 liter. Kondisi ini mengindikasikan adanya kebocoran pada *seal piston* yang aus.

**Gambar 5.** Gelas Duga Hydraulic Grab  
Sumber: Dokumentasi Pribadi (2024)

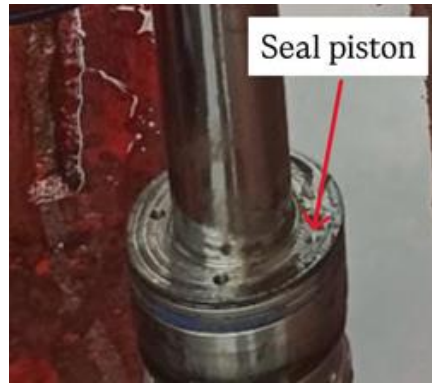
Kebocoran ini menyebabkan piston kehilangan tekanan sehingga *bucket* tidak menutup rapat. Faktor penyebab kerusakan antara lain: usia seal, kualitas oli hidrolik yang buruk, atau ketidaksejajaran batang piston. Solusi yang dilakukan adalah mengganti seal rusak, menjaga kebersihan sistem, serta melakukan inspeksi berkala.

**Gambar 6.** *Seal Piston*  
Sumber: Dokumentasi Pribadi (2024)

Seal piston yang aus menyebabkan kebocoran oli dan turunnya tekanan hidrolik. Prosedur perbaikannya sebagai berikut:

- Identifikasi kebocoran melalui pengamatan level oli dan tanda genangan pada lantai kerja.
- Lepaskan silinder hidrolik dari sistem untuk dilakukan pembongkaran.
- Keluarkan piston dan periksa seal lama.
- Ganti seal yang rusak dengan tipe dan ukuran sesuai spesifikasi pabrik.
- Bersihkan komponen silinder dan piston dari kotoran dan kontaminan.
- Pasang kembali seal baru dan rakit silinder secara hati-hati.
- Isi ulang oli hidrolik sesuai kapasitas tangki, lalu lakukan pembuangan udara (*bleeding*).
- Lakukan uji coba untuk memastikan tidak ada kebocoran ulang dan sistem bekerja dengan tekanan stabil.

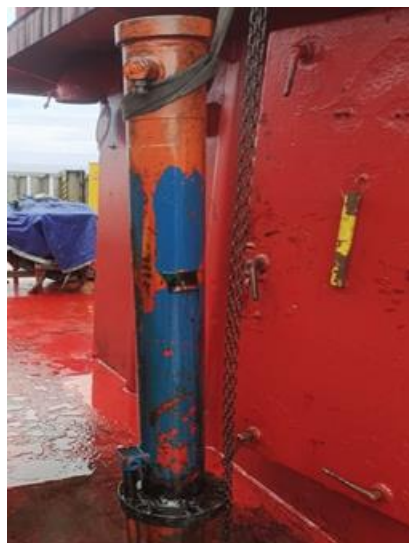
**Gambar 7.** *Cylinder Hydraulic Piston*  
Sumber: Dokumentasi Pribadi (2024)

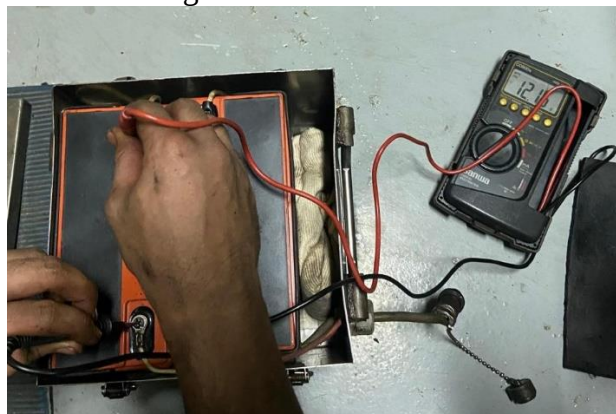
Gangguan juga terjadi pada sistem *electro-hydraulic*. Remote tidak dapat berfungsi optimal apabila digunakan pada jarak yang terlalu jauh, terutama ketika hujan deras menyebabkan air masuk ke dalam receiver. Hal ini berdampak pada *solenoid valve* yang macet akibat kontaminasi oli dengan debu batubara.

**Gambar 8.** *Avometer*  
Sumber: Dokumentasi Pribadi (2024)

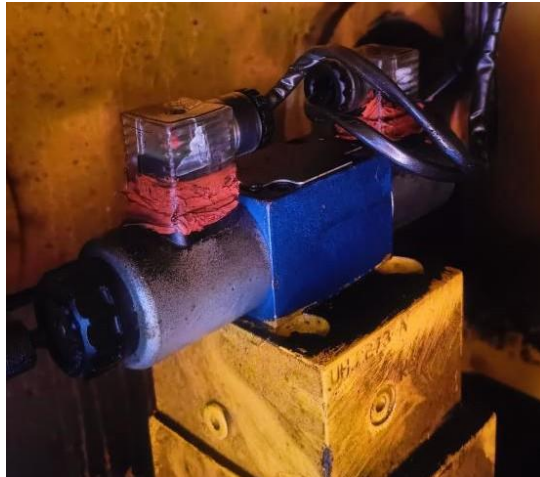
**Gambar 9.** Solenoid Valve  
Sumber: Dokumentasi Pribadi (2024)

- a. Matikan sumber daya listrik untuk mencegah risiko kejutan listrik.
- b. Lepaskan solenoid valve dari sistem secara hati-hati.
- c. Bersihkan komponen *valve* dari debu, kerak oli, atau karat dengan cairan pembersih khusus.
- d. Periksa plunger dan pegas; jika plunger macet, lumasi dengan pelumas yang sesuai.
- e. Periksa seal, cincin-O, dan membran, ganti jika aus atau rusak.
- f. Periksa sambungan kabel listrik, isolasi bagian yang terbuka, atau ganti kabel jika rusak.
- g. Uji tegangan dan sinyal kontrol, pastikan sesuai standar pada *manual book*.
- h. Jika kerusakan parah, ganti *solenoid valve* dengan unit baru yang sesuai spesifikasi pabrikan.

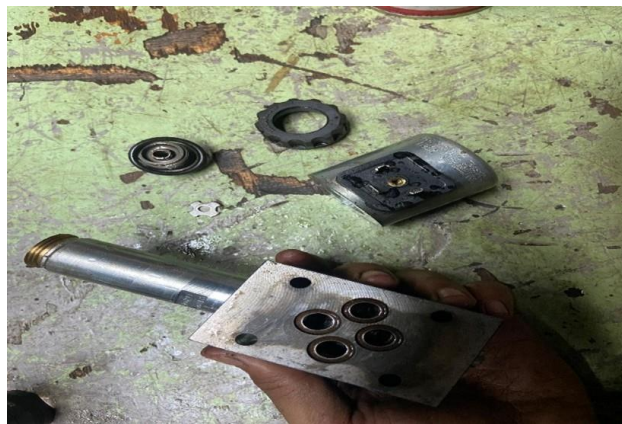
**Gambar 10.** Pembongkaran Solenoid Valve  
Sumber: Dokumentasi Pribadi (2024)

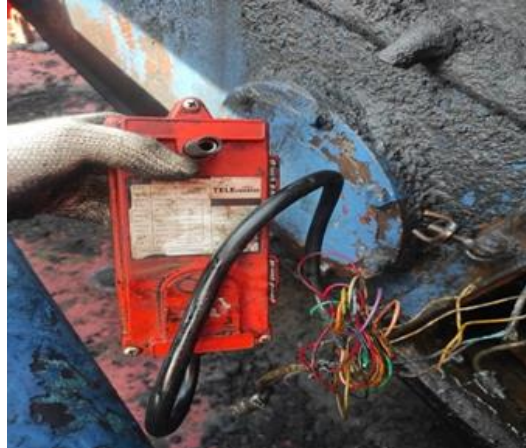
Receiver berfungsi menerima sinyal dari *remote control* dan meneruskannya ke sistem grab. Kerusakan pada kabel atau *short circuit* dapat menyebabkan bucket gagal menutup. Langkah perbaikan:

**Gambar 11.** *Receiver Hydraulic Grab*  
Sumber: Dokumentasi Pribadi (2024)

- Periksa kondisi kabel *receiver*, pastikan tidak ada yang putus atau terkelupas.
- Periksa antena *receiver*, pastikan tidak rusak atau longgar.

- c. Cek kondisi baterai pada *remote*, ganti dengan baterai baru jika lemah.
- d. Bersihkan konektor *receiver* dari debu atau korosi.
- e. Reset sistem komunikasi dengan mematikan *remote* dan *receiver*, lalu nyalakan kembali.
- f. Jika kerusakan parah, ganti *receiver* dengan unit baru yang sesuai spesifikasi teknis.

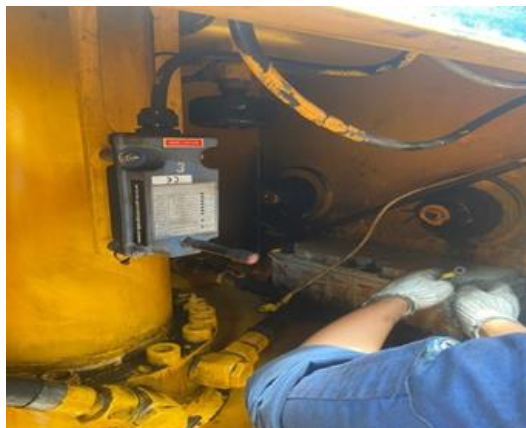
**Gambar 12.** *Pencopotan Battery Hydraulic*  
Sumber: Dokumentasi Pribadi (2024)
