## **Analisis Kerusakan Crankpin Bearing pada Motor Diesel Generator di MV. CM Laurencia**

*This study investigates the crank pin bearing failure of the diesel generator engine aboard MV. CM Laurencia, which led to a blackout during cargo operations. The failure was indicated by reduced lubricating oil pressure, rising oil temperature, abnormal vibrations, and decreased generator output. A descriptive qualitative approach was applied through direct observation during sea practice, interviews with engine crew, and documentation review. The findings reveal that the primary cause was ineffective lubrication due to clogged oil filters containing metal particles, thermal degradation of oil, and delayed maintenance. The bearing experienced wear exceeding tolerance, with a clearance deviation of 0.3 mm versus the standard 0.10-0.12 mm. This resulted in crankshaft imbalance, combustion disruptions, decreased thermal efficiency, and higher fuel consumption. The study recommends implementing running-hour-based maintenance, timely oil and filter replacement, and real-time monitoring of oil parameters to prevent similar failures, aiming to improve crew awareness and technical competence in ma

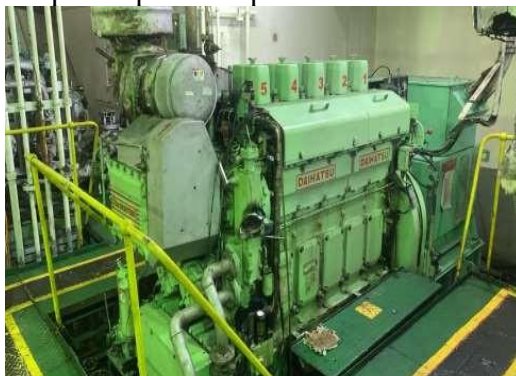
**Gambar 1.** Mesin Diesel Generator MV. CM Laurencia  
 Sumber: Dokumentasi pribadi

Kapal MV. *CM Laurencia* memiliki tiga unit motor diesel generator yang berfungsi sebagai sumber tenaga listrik utama untuk sistem operasional kapal. Objek penelitian ini berfokus pada unit diesel generator nomor 1, berkapasitas 440 kW dengan tipe Daihatsu 5DC-17, lima silinder, dan kecepatan putar 900 rpm. Mesin ini menggunakan sistem pelumasan *forced lubricating* dengan oli MOBILGARD M430 dan pendinginan berbasis air tawar. Selama praktik laut yang berlangsung sejak 28 Maret 2024 hingga 10 April 2025, ditemukan penurunan performa yang signifikan. Tekanan oli yang awalnya stabil di 0,52 MPa menurun hingga 0,38

MPa, suhu pelumas meningkat hingga 70°C, dan daya keluaran hanya mencapai 50% dari kapasitas nominal. Kejadian ini mengakibatkan blackout saat proses bongkar muat dan menimbulkan gangguan besar pada operasi kapal.

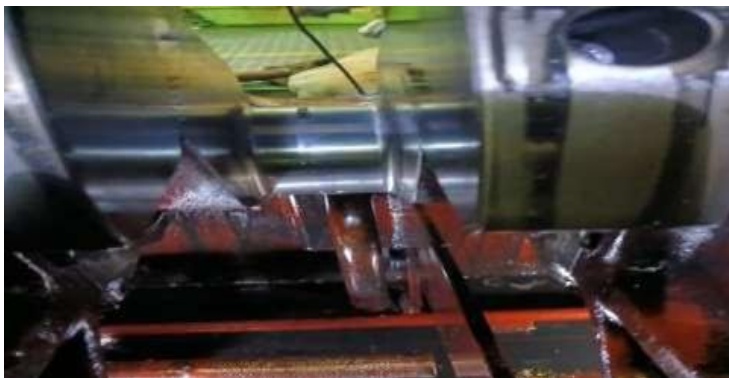
**Gambar 2.** *Crankshaft*

Selama praktik laut dari Maret 2024 hingga April 2025, ditemukan kerusakan pada diesel generator yang ditandai bunyi *metal knocking*, kenaikan suhu oli hingga 70°C, penurunan tekanan oli dari 0,52 MPa menjadi 0,38 MPa, dan output daya berkurang hingga 50%. Kondisi ini memicu *shutdown* saat proses bongkar muat, mengganggu crane elektrik dan sistem pencahayaan. Investigasi menemukan endapan gram logam pada filter oli, indikasi keausan logam *crankpin bearing*. Konsumsi bahan bakar meningkat 10-15% dan suhu gas buang fluktuatif 400-520°C, menunjukkan pembakaran tidak optimal. Data operasional dari logbook dan form inspeksi mengonfirmasi tren penurunan performa secara progresif.

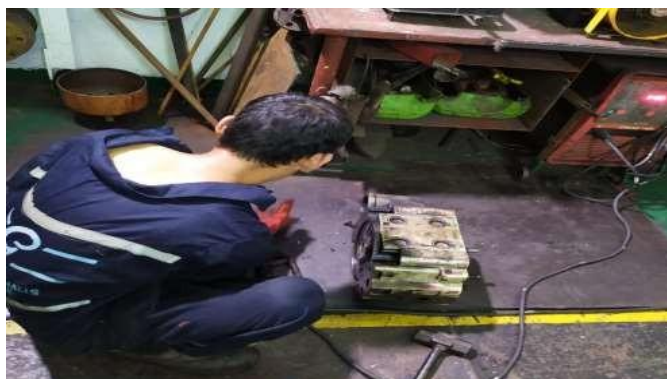
**Gambar 3.** *Repair cyl head*

Selain itu, perbaikan awal dilakukan pada cylinder head untuk memastikan tidak ada kerusakan lanjutan pada sistem pembakaran.

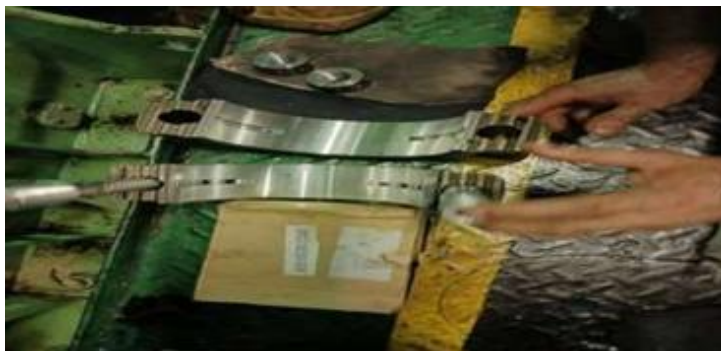
**Gambar 4.** *Crankpin Bearing*

Setelah mesin diesel generator mengalami *shutdown* otomatis akibat alarm tekanan oli rendah, dilakukan pembongkaran crankcase untuk mengidentifikasi sumber kerusakan. Pemeriksaan awal pada filter oli menunjukkan adanya lapisan kotoran padat berwarna abu-abu kecoklatan yang mengandung partikel logam berukuran 20-40 mikron. Temuan ini menjadi indikasi jelas terjadinya gesekan langsung antara crankpin dan bearing yang mengalami keausan parah. Oli pelumas yang tersisa di dasar *sump* juga berubah menjadi hitam pekat dengan bau terbakar, menandakan oksidasi termal tingkat lanjut akibat panas berlebihan dan kontaminasi partikel logam.

Pemeriksaan lebih lanjut pada *crankpin bearing* menunjukkan permukaan berwarna gelap dengan goresan radial yang jelas terlihat. Pengukuran celah bebas (*clearance*) menggunakan kawat *locis* menghasilkan deviasi sebesar 0,3 mm, jauh melebihi standar pabrikan yaitu 0,10-0,12 mm. Kondisi ini membuktikan bahwa material bearing telah aus berat, bahkan sebagian lapisan logam pelapis telah terkelupas dan ikut bersirkulasi dalam sistem pelumasan. Temuan ini menjadi bukti kuat bahwa kerusakan mekanis yang terjadi pada *crankpin bearing* bersumber dari kombinasi sistem pelumasan yang buruk, kenaikan suhu pelumas, dan keterlambatan pemeliharaan preventif.

Hasil pengamatan menunjukkan kerusakan crankpin bearing berasal dari tiga faktor utama: (1) ketidakefisienan sistem pelumasan akibat suhu oli yang terlalu tinggi, viskositas yang menurun, dan filter oli yang tersumbat partikel logam, menyebabkan hilangnya lapisan pelindung (*oil film*) dan gesekan langsung antara crankpin dan bearing; (2) keterlambatan pelaksanaan perawatan rutin, di mana penggantian oli terlambat hampir 200 jam dan pencatatan *running hour* tidak dilakukan secara sistematis, sehingga tidak ada tindakan preventif seperti penggantian bearing atau inspeksi berkala; dan (3) kontaminasi pelumas oleh partikel logam, yang tersirkulasi kembali dalam sistem, mempercepat keausan komponen lain dan membentuk siklus kerusakan berulang yang sulit dihentikan tanpa pembongkaran total.

Sebagai tindak lanjut, tim mesin kapal bersama Kepala Kamar Mesin menerapkan tiga langkah preventif utama. Pertama, penerapan *check sheet* harian untuk pemantauan tekanan dan suhu oli setiap 4 jam, yang wajib diisi oleh masinis jaga dan diperiksa oleh Masinis II atau III untuk mendeteksi tren abnormal sejak dini. Kedua, penggunaan *reminder digital* berbasis *running hour* pada panel kontrol untuk memastikan penggantian oli dan inspeksi *crankpin bearing* dilakukan tepat waktu sesuai beban kerja mesin. Ketiga, program *oil sampling* berkala setiap tiga bulan, bekerja sama dengan laboratorium pelumas, untuk menganalisis viskositas, kandungan logam (Fe, Cu, Pb), kadar air, TBN, dan partikel mikro (ISO count). Jika partikel logam melebihi ambang batas ( $\text{Fe} > 20$  ppm), inspeksi langsung dilakukan pada crankcase dan bearing. Kombinasi langkah ini mengubah pola perawatan dari reaktif menjadi proaktif dan berbasis kondisi aktual (*condition-based maintenance*), meningkatkan keandalan mesin, kompetensi kru, dan efisiensi biaya operasional kapal.
