## **Analisis Kondisi Pipa Hydraulic dan Safe Working Load (SWL) dalam Menunjang Kelancaran Pemuatan Batu Bara di MV. Sami**

<sup>1,2,3</sup> Program Studi Teknologi Rekayasa Operasi Kapal, Politeknik Bumi Akpelni

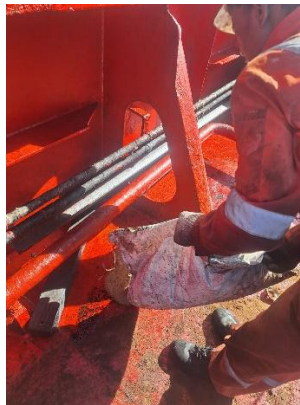
**Gambar 1.** Pipa *Hydraulic*  
(Sumber: Dokumen Penulis)

Hasil penelitian menunjukkan bahwa kondisi pipa *hydraulic hatch cover* di MV. Sami mengalami penurunan kinerja yang ditandai dengan adanya kebocoran pada beberapa bagian pipa. Kebocoran tersebut disebabkan oleh korosi, usia pakai komponen yang telah menurun, serta pelaksanaan *Planned Maintenance System* (PMS) yang belum berjalan secara optimal. Penurunan tekanan fluida akibat kebocoran menyebabkan proses pembukaan *hatch cover* berlangsung lebih lambat sehingga kinerja sistem *hydraulic* tidak dapat berfungsi secara maksimal. Kondisi tersebut berdampak pada terhambatnya kesiapan ruang muat dalam kegiatan

Pelaksanaan inspeksi dan perawatan yang belum optimal terhadap kondisi pipa, sambungan, *seal*, serta kualitas oli *hydraulic* turut meningkatkan potensi terjadinya kerusakan pada sistem *hydraulic*. Penumpukan residu batu bara di sekitar komponen *hatch cover* mempercepat proses korosi yang pada akhirnya memengaruhi kinerja *hydraulic jack* saat dioperasikan. Selain itu, keterbatasan pengadaan dan penggantian *spare part* menyebabkan beberapa kerusakan tidak dapat ditangani secara cepat sehingga gangguan yang sama berpotensi terjadi kembali. Hasil penelitian ini menunjukkan bahwa keberhasilan sistem perawatan memiliki peranan penting dalam menjaga keandalan sistem *hydraulic* sebagai penunjang kelancaran operasional kapal. Salah satu perawatan yang bisa menunjang keandalan sistem adalah pengecekan berkala terhadap adanya risiko kebocoran pada pipa hidrolik sehingga sudah bisa diantisipasi agar jangan sampai terjadi kebocoran seperti dengan mengganti pipa yang diduga rentan terjadi kebocoran. Frekuensi pengecekan tersebut sudah ditetapkan di PMS dan harus dilakukan dengan baik sesuai PMS. Temuan tersebut didukung oleh penelitian Arizky *et al.*, (2024) yang menjelaskan bahwa kebocoran pipa hidrolik dapat mengganggu aktivitas operasional kapal apabila tidak segera dilakukan tindakan perawatan dan perbaikan secara tepat.

Berdasarkan hasil penelitian yang telah dilakukan, kondisi pipa *hydraulic hatch cover* di MV. Sami menunjukkan adanya kebocoran yang disebabkan oleh korosi, usia komponen. Kondisi tersebut menyebabkan penurunan tekanan fluida yang berdampak pada keterlambatan pembukaan *hatch cover* dan menurunkan efisiensi kegiatan pemuatan batu bara. Melalui pelaksanaan *Planned Maintenance System* (PMS) dapat menjaga peralatan sehingga proses pemuatan batu bara dapat berjalan lancar dan optimal.

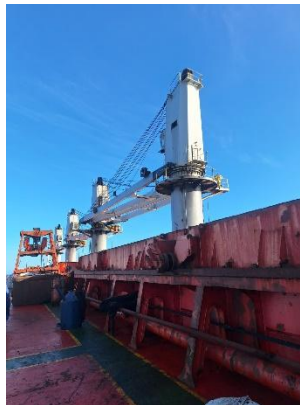
**Gambar 2.** *Ship's Crane*  
(Sumber: Dokumen Penulis)

Hasil observasi menunjukkan bahwa penerapan *Safe Working Load* (SWL) pada *ship's crane* di MV. Sami telah dijadikan sebagai acuan dalam pelaksanaan kegiatan pemuatan batu bara. Penerapan tersebut bertujuan untuk memastikan setiap proses pengangkatan muatan dilakukan sesuai dengan kapasitas aman yang telah ditetapkan guna menghindari terjadinya *overload*. Meskipun demikian, pelaksanaan SWL di lapangan masih menghadapi beberapa kendala teknis yang berpotensi memengaruhi efektivitas operasional *crane*. Permasalahan yang ditemukan antara lain kerusakan pada komponen *jib crane*, keausan struktur alat, serta pengawasan teknis yang belum dilakukan secara optimal. Kondisi tersebut dapat menurunkan kinerja *crane* selama proses pemuatan berlangsung dan meningkatkan risiko terjadinya gangguan operasional. Oleh karena itu, penerapan SWL menjadi salah satu aspek penting dalam menjaga keselamatan kerja serta menjamin kelancaran kegiatan pemuatan di atas kapal.

Hasil penelitian juga menunjukkan bahwa efektivitas penerapan SWL tidak hanya ditentukan oleh pemahaman operator terhadap prosedur pengoperasian *crane*, tetapi juga dipengaruhi oleh kondisi teknis peralatan yang digunakan. Keterlambatan pelaksanaan *maintenance*, terbatasnya proses kalibrasi, serta menurunnya kondisi beberapa komponen *crane* menjadi faktor yang memengaruhi performa alat selama kegiatan pemuatan berlangsung. Kondisi tersebut menunjukkan bahwa keberhasilan penerapan SWL harus didukung oleh sistem perawatan yang baik dan pengawasan teknis yang berkelanjutan. Temuan penelitian ini sejalan dengan Putro *et al.*, (2024) yang menyatakan bahwa inspeksi dan perawatan berkala pada sistem *hydraulic* maupun peralatan pendukung sangat diperlukan untuk menjaga keandalan operasional kapal. Hasil penelitian Ardiansyah *et al.*, (2023) serta Teresya & Lusiana, (2021) juga menunjukkan bahwa kesiapan alat angkat sangat dipengaruhi oleh pelaksanaan perawatan rutin, kondisi komponen yang layak pakai, serta ketersediaan spare part yang memadai. Dengan demikian, penerapan SWL harus didukung oleh kondisi *crane* yang optimal agar keselamatan kerja dan efisiensi operasional pemuatan dapat tercapai secara maksimal.

Penerapan *Safe Working Load* (SWL) pada *ship's crane* telah dilaksanakan sesuai prosedur operasional, namun efektivitasnya masih dipengaruhi oleh kondisi teknis *crane* dan pelaksanaan *maintenance*. Kepatuhan terhadap SWL terbukti mampu meningkatkan keselamatan kerja dan mengurangi risiko *overload* selama proses pemuatan.

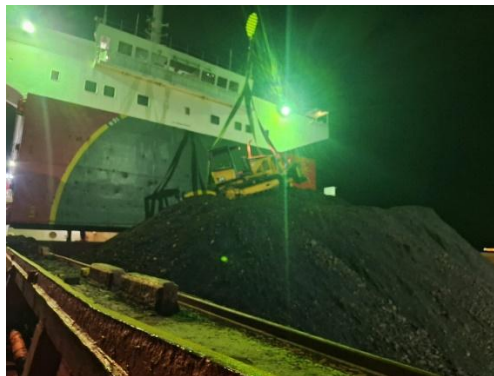
**Gambar 3.** Proses Pemuatan Batu Bara  
(Sumber: Dokumentasi Penulis)

Hasil penelitian menunjukkan bahwa gangguan pada *hydraulic hatch cover* dan *ship's crane* memberikan dampak yang signifikan terhadap kelancaran proses pemuatan batu bara di MV. Sami. Permasalahan yang terjadi pada *hatch cover*, terutama keterlambatan dalam proses pembukaan palka akibat menurunnya tekanan *hydraulic*, menyebabkan akses menuju ruang muat menjadi terhambat. Kondisi tersebut mengakibatkan kegiatan pemuatan tidak dapat dilaksanakan sesuai jadwal yang telah ditentukan. Penurunan kinerja *ship's crane* juga berpengaruh terhadap proses distribusi muatan ke dalam palka sehingga produktivitas pemuatan menjadi berkurang. Dampak yang ditimbulkan tidak hanya berupa menurunnya efisiensi proses *loading*, tetapi juga bertambahnya waktu sandar kapal di pelabuhan serta meningkatnya potensi kerugian operasional akibat keterlambatan kegiatan pemuatan. Temuan ini sejalan dengan penelitian Affandi, (2024) dan Muchibin, (2023) yang menyatakan bahwa gangguan pada sistem *hydraulic* maupun keterlambatan operasional bongkar muat dapat menurunkan produktivitas pemuatan dan memperpanjang waktu pelayanan kapal di pelabuhan.
