## **Analisis Kegagalan Fungsi Kerja Bowl Disc System terhadap Tindakan Flushing Purifier pada Proses Pembersihan Bahan Bakar MFO di Kapal MV. Hammada**

Penelitian dilaksanakan di atas kapal MV. Hammada, sebuah kapal *bulk carrier* buatan Mitsui Engineering & Shipbuilding, Jepang (tahun pembuatan 2003, IMO Number 9267625, panjang keseluruhan 234,9 m, lebar 43,0 m), yang dioperasikan oleh PT. Gurita Lintas Samudera. Objek penelitian adalah *purifier* bahan bakar merek Mitsubishi Selfjector tipe SJ40F dengan spesifikasi motor penggerak AC 440 V, 60 Hz, 7,5 kW, dan putaran nominal 7.300 min<sup>-1</sup>, sebagai bagian dari sistem pembersihan bahan bakar MFO di kamar mesin. Pengamatan intensif terhadap parameter putaran (RPM), tekanan *sealing water*, dan kondisi bahan bakar hasil pemisahan dilakukan selama 14 hari berturut-turut (11–24 April 2024), sementara wawancara dengan informan kunci dilaksanakan pada pertengahan periode observasi tersebut (15–16 April 2024).

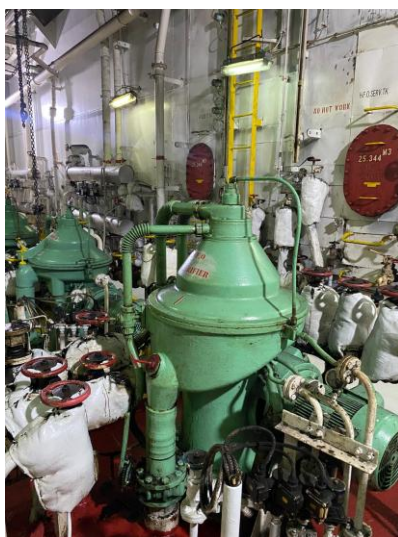
**Gambar 1.** Purifier Fuel Oil  
*Sumber : Dokumentasi Pribadi*

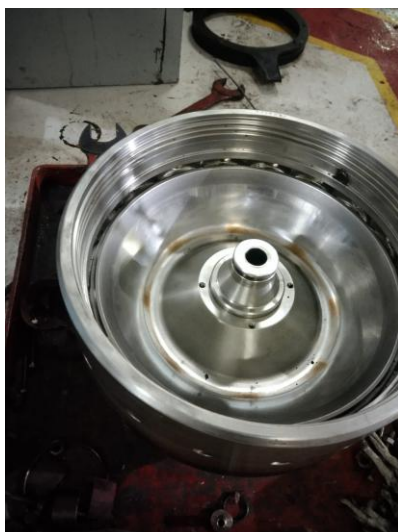
**Gambar 2.** Kondisi Bowl Disc  
 Sumber : Dokumentasi Pribadi

Tabel 1 menunjukkan bahwa seluruh komponen utama *purifier*, termasuk *body*, sambungan pipa, *bowl disc* bagian luar, serta *valve* dan *seal*, berada dalam kondisi baik dan layak digunakan tanpa ditemukan retakan, kebocoran, atau keausan yang signifikan secara visual. Temuan ini penting karena mengeliminasi kemungkinan bahwa gangguan pemisahan yang teramati selama masa observasi disebabkan oleh kerusakan fisik yang kasat mata, sehingga penyebab kegagalan fungsi perlu ditelusuri lebih lanjut pada level parameter operasional.

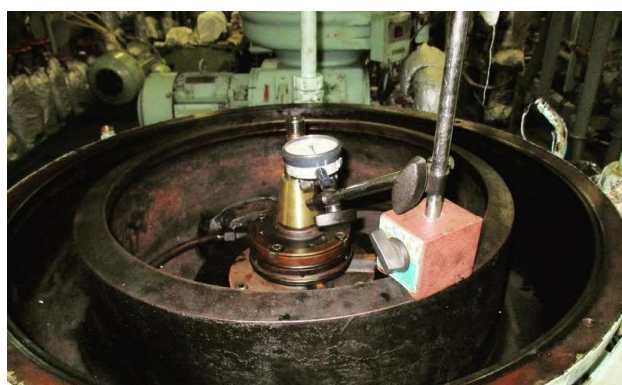
Untuk memastikan bahwa gangguan yang teramati bukan disebabkan oleh ketidaksejajaran mekanis pada *shaft purifier*, dilakukan pengukuran *dial shaft* pada delapan titik di sekeliling poros (Gambar 3 dan Gambar 4), dengan hasil disajikan pada Tabel 3.

**Gambar 3.** Pengukuran Dial Shaft Purifier  
*Sumber : Dokumentasi Pribadi*

Hasil pengukuran menunjukkan deviasi yang sangat kecil, berkisar antara 0,03 hingga 0,05 mm pada seluruh titik ukur, dan seluruhnya masih berada dalam batas toleransi teknis yang diizinkan, Standar yg direkomendasi antara minimal 0,025 s/ 0,07. Konsistensi nilai antar titik menandakan *shaft purifier* dalam kondisi seimbang tanpa indikasi *run-out* atau *misalignment* yang signifikan. Temuan ini memberikan konfirmasi penting bahwa penyebab utama penurunan efektivitas *flushing* bukan berasal dari ketidaksejajaran poros atau kerusakan mekanis pada *bowl disc* itu sendiri, melainkan lebih dominan dipengaruhi oleh fluktuasi parameter operasional seperti tekanan dan suhu sebagaimana dibahas sebelumnya. Hal ini memperkuat posisi penelitian ini dibandingkan Khamdilah dan Wilastari (2019) yang menyoroti pengaturan celah *gravity disc* sebagai penentu utama kinerja *purifier*; pada kasus MV. Hammada, aspek mekanis geometris justru berada dalam kondisi baik, sehingga variabel penentu bergeser ke arah kestabilan fluida pendukung dan suhu operasional.
