Analisis Kerusakan Main Engine Reversing Type Angker bar Pada Kapal MT. Alice XXV

Abstract

During the author's observation on the MT. Alice XXV vessel, an issue occurred where the ship was unable to reverse. This incident was suspected to be caused by a jammed component in the pneumatic system. The objective of this study is to analyze the main cause of the vessel's inability to reverse, as well as the prevention and handling methods to maintain operational efficiency. This research is qualitative in nature. The instruments examined include the air starting system and the pneumatic control system. Data collection methods consist of direct observation in the engine room, interviews with the ship's crew, and technical data collection. A descriptive qualitative data analysis approach was used. Additionally, an analysis was conducted on the scale buildup in various pneumatic components and the factors affecting its formation rate. The results of the study indicate that MT. Alice XXV was unable to reverse due to a jammed pneumatic component, caused by scale buildup in the pneumatic system, which impeded the transmission of the command signal to the reversing system. The scale was caus

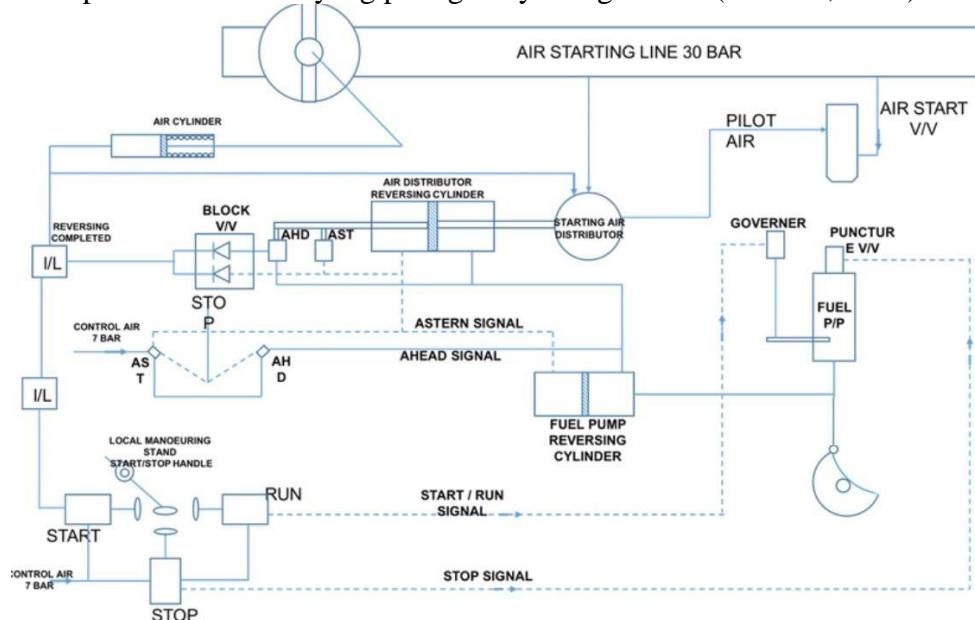
Gambar 2. Skema main engine reversing system

Pada kapal yang menggunakan *fix propeller* tanpa *gearbox* memerlukan beberapa pengaturan untuk membalik putaran ke *mode astern*. Artinya untuk membalik putaran propeller berarti membalik putaran mesin yang semula searah jarum jam dibalik menjadi berputar perlawanan arah jarum jam. Arah putaran mesin harus diubah untuk menggerakkan kapal maju dan mundur. Hal ini umumnya diperlukan selama manuver kapal, seperti berlabuh, melewati kanal, pintu air, dan berlabuh jangkar, di antara kegiatan lainnya. (Aryan, 2016) menyatakan bahwa pengaturan yang diperlukan untuk membalik putaran mesin antara lain :

1. Pengaturan timing katub masuk dan katub buang sesuai arah putaran balik
2. Pengaturan urutan udara starting ke arah putaran balik
3. Pengaturan timing *fuel injection pump* (*boschpump*) ke arah putaran balik

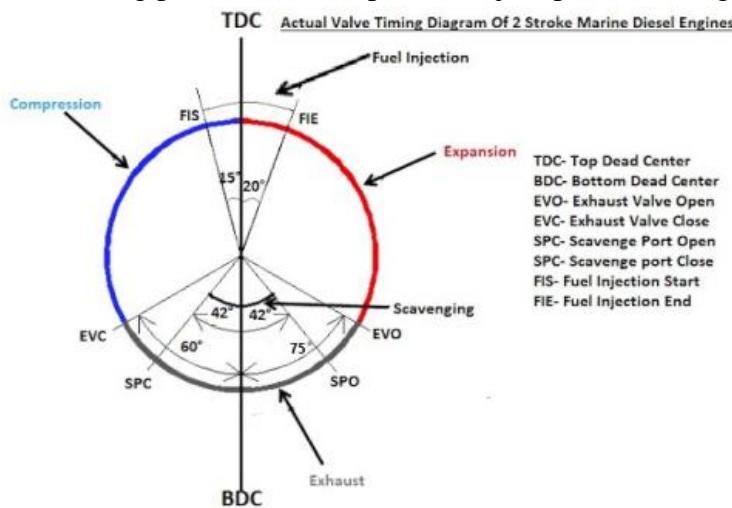
Gambar 3. Valve timing diagram 2 stroke

Pada mesin *two stroke* secara umum tidak dilakukan pengaturan timing katub buang mengingat pembukaan katub sebelum titik mati atas (TMA) dan penutupan katub setelah (TMA) memiliki sudut yang mendekati simetris sebagaimana terlihat pada gambar 3. Sehingga jika di putar balik timing pembukaan katup tidak terjadi perubahan signifikan.

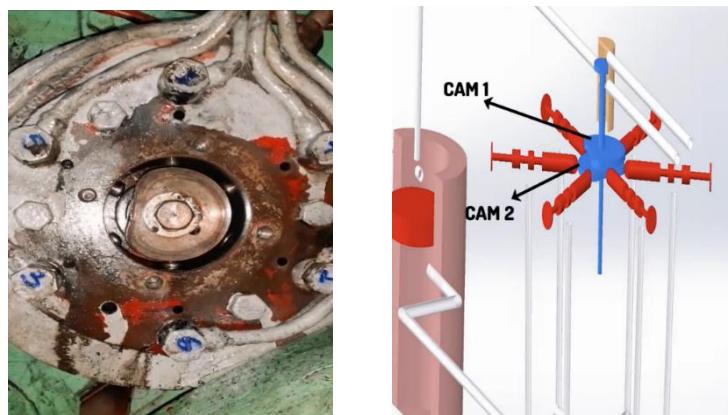
Gambar 4. Distributor Valve
Sumber : Dokumentasi Penulis

Spring valve adalah komponen yang terdapat pada *distributor valve* yang berfungsi untuk mengembalikan posisi katup (*valve*) ke keadaan semula setelah terjadi pergerakan

akibat tekanan fluida atau mekanisme aktuasi lainnya. Kerak mengakibatkan penyumbatan pada *spring valve*. *Spring valve* berfungsi untuk membuka aliran udara dari *distributor valve* ke *main starting valve*. Faktor penyebab utama adalah masuknya partikel air kedalam sistem. Untuk mendeteksi kemacetan dilakukan inspeksi visual, uji tekanan menggunakan tangan, serta analisis kerak di area terdampak. Persiapan sebelum pengujian meliputi penghentian aliran angin pada *starting air system*, tekanan dalam sistem akan berkurang hingga mencapai kondisi nol atau kosong. Buka *distributor valve* dan cek secara visual dan lakukan uji tekan, lokasi tersebut dicatat untuk perbaikan atau penggantian komponen yang rusak guna mencegah dampak lebih lanjut terhadap kinerja sistem. Pemeriksaan dilakukan secara bertahap untuk memastikan sistem dapat beroperasi dengan optimal.

(Nauli Siregar et al., 2022). Metode pencegahan dan penanganan kerak pada sistem *pneumatic* mencakup berbagai langkah strategis untuk menjaga efisiensi peralatan. Pemeriksaan dan pemeliharaan rutin pada sistem *pneumatic* menjadi langkah preventif utama untuk mendeteksi penyumbatan atau kerusakan lebih awal, metode yang digunakan visual dan pengujian tekan. Penggantian komponen yang berkerak atau pembersihan adalah solusi untuk masalah di atas. Pencegahan juga dapat dilakukan dengan penceratan pada botol angin dan pembersihan *filter pneumatic*. Selain itu, pembersihan mekanis menggunakan *scraper* atau *brush* diterapkan secara berkala untuk menghilangkan kerak.

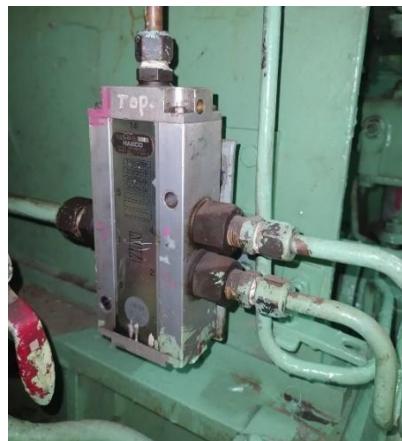
Gambar 5. Pneumatic Valve
Sumber : Dokumentasi Penulis

Sama seperti *spring valve*, *pneumatic valve* juga mengalami kemacetan yang diakibatkan kerak. Tingginya kelembaban pada botol angin mengakibatkan kondensasi dan berkumpulnya air pada botol angin sehingga partikel air ikut masuk kedalam sistem *pneumatic* dan mengakibatkan kerak pada komponen *valve pneumatic*. Untuk mendeteksi kemacetan dilakukan inspeksi visual dengan membuka angin bertekanan menuju *reversing system* dan mencari letak penyumbatanya. lokasi tersebut dicatat untuk perbaikan atau penggantian komponen yang rusak guna mencegah dampak lebih lanjut terhadap kinerja sistem. Pemeriksaan dilakukan secara bertahap untuk memastikan sistem dapat beroperasi dengan optimasi

Dalam jangka panjang, sesuai kebutuhan dilakukan penggantian *valve pneumatic* dengan tipe yang lebih modern dan tahan korosi untuk meningkatkan efisiensi sistem *pneumatic*. Pembersihan *filter* dan penceratan botol angin rutin diterapkan pada sistem *pneumatic*. Pengecekan dengan metode visual, pengujian tekan, dan pemantauan kebersihan *filter pneumatic* dapat dilakukan. Jika *valve pneumatic* mengalami kemampatan maka tidak dapat diperbaiki dan harus dilakukan penggantian dengan material yang lebih tahan korosi agar *pneumatic* tetap beroperasi dengan efisien dan aman. Dengan kombinasi metode ini, diharapkan sistem *pneumatic* dapat bekerja secara optimal dan memiliki umur pakai yang lebih panjang

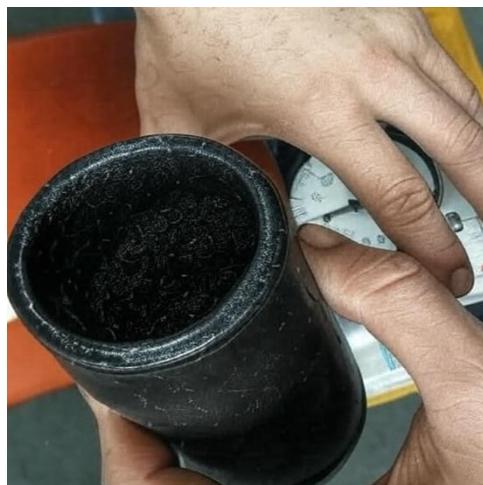
Gambar 5. Filter Pneumatic
Sumber : Dokumentasi Penulis

Pencegahan kontaminasi air pada sistem angin merupakan langkah penting untuk menjaga kinerja dan keandalan sistem *pneumatic*. Salah satu cara yang cukup mudah dilakukan adalah dengan mencerat angin pada *reservoir air* secara berkala. Selain itu, membersihkan serta mengganti *filter pneumatic* secara teratur juga sangat diperlukan agar kotoran, debu, dan partikel air tidak masuk ke dalam sistem dan mengganggu aliran udara yang bersih.

Untuk mencegah dan menangani masuknya partikel air ke dalam sistem udara (*air system*) serta menghindari pembentukan kerak pada komponen-komponen *pneumatic*, diperlukan serangkaian langkah yang bersifat terstruktur, sistematis, dan berkelanjutan. Salah satu tindakan preventif adalah melakukan *drain* atau pembuangan air pada *reservoir air* secara rutin.
