Analisis Pecahnya Windlass Hydraulic Motor di Kapal MV. Lumoso Aman

Fendy Aula Rizalul Ilmi¹, Eka Darmana^{2*}, Fajar Pujianto³

^{1,2,3} Teknologi Rekayasa Permesinan Kapal, Politeknik Bumi Akpelni

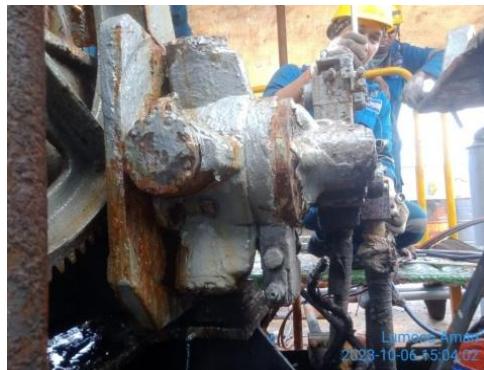
Gambar 3. Windlass Hydraulic Motor

Hasil penelitian mengenai analisis pecahnya *hydraulic motor windlass* diatas kapal MV. Lumoso Aman. Hasil dari penelitian ini dilakukan berdasarkan pada metode pengumpulan data, observasi, dan wawancara terhadap perwira mesin yang ada diatas kapal. Hasil yang diperoleh bisa diharapkan dapat memberikan penjelasan keseluruhan pada penyebab pecahnya *hydraulic motor windlass* diatas kapal MV. Lumoso Aman. Dalam hal ini penulis akan melakukan pengamatan dan menemukan dari hasil penelitian yang dapat diselesaikan penyebab masalahnya.

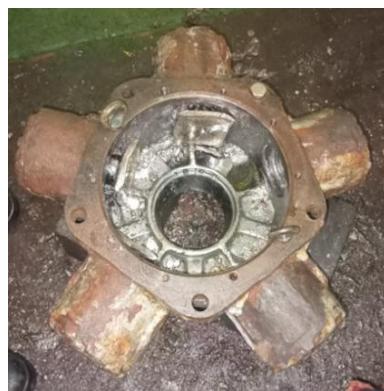
Gambar 4. Kerusakan Windlass Hydraulic Motor

Penyebab utama kerusakan *hydraulic motor windlass* pada jangkar adalah kurangnya perawatan, terutama pada komponen filter oli. Akibatnya, sistem atau pipa dipenuhi kotoran yang menghambat aliran oli dan menyebabkan peningkatan suhu secara bertahap hingga terjadi *overheating* pada *motor*. Selain itu, setiap *motor* memiliki usia pakai tertentu, dan penggunaan *motor* yang seharusnya perlu di ganti tetapi masih dipaksa turut menjadi faktor penyebab kerusakan. Ketika dilakukan pengecekan terhadap komponen *windlass* ditemukan adanya indikasi masalah seperti *motor hydraulic* yang tidak dapat dinaikkan maupun diturunkan.

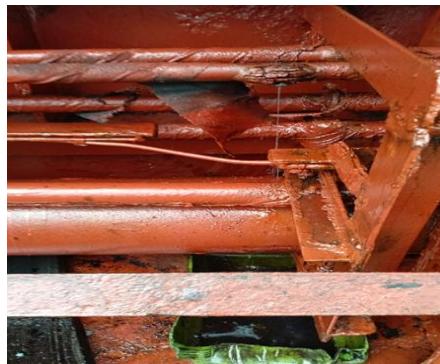
Gambar 5. Kebocoran *Hydraulic Pipe*

Pecahnya *motor* pada *hydraulic windlass* dapat memberikan dampak yang cukup signifikan, baik dari segi operasional maupun ekonomi. Dampaknya juga bisa mengakibatkan kebocoran pada pipa hidrolik serta bisa terjadinya *overheating* pada komponen lainnya. Pengaruh kerusakan pada *motor* terjadi karena didalam pipa terdapat kotoran dari sisa-sisa *welding*, pengecekan filter yang kurang diperhatikan juga dapat mengakibatkan terjadi kerusakan pada *motor* serta kondisi komponen-komponen lainnya terutama pada *motor hydraulic*.
