## **Kajian Pekerjaan Perbaikan Posisi Mesin Induk Kanan Kapal Patroli Hiu Macan Tutul 02 Akibat *Misalignment Shaft***

*The patrol vessel of Hiu Macan Tutul 02 is own by the Ministry of Marine Affairs and Fisheries (KKP). During the 2026 dry-docking period, work was planned to adjust the position of the starboard main engine including Chockfast material because shaft misalignment identified during the previous 2023 dry-docking measurements. This work accounts for 8.43% of the 2026 docking project total cost. To ensure the work meets its right on target, an study is required to inform decisions regarding the continuation of this work. This necessitates re-checking and re-measuring the propulsion system's alignment. This study aimed to provide a basis for deciding whether to continue the adjust position of starboard main engine. A descriptive-comparative method was employed, utilizing quantitative data on bearing clearance, shaft alignment, V-bracket and stern tube alignment, and shaft deflection. A comparison of the 2023 and 2026 data revealed that alignment measurements involving the front shaft bearing more accurate and better results, as well as shaft deflection remained within

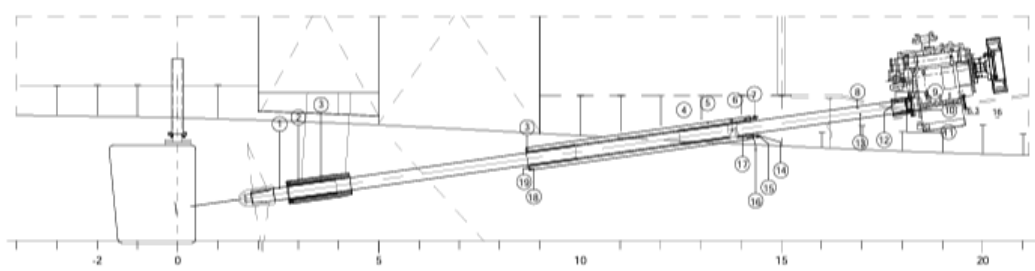
**Gambar 1.** *Shaft Arrangement* KP Hiu Macan Tutul 02

Berdasarkan gambar 1 dan 2, sistem propulsi Kapal Patroli Hiu Macan Tutul 02 terdiri atas beberapa komponen utama, yaitu *propeller shaft* dia. 152,4 x panjang 8365 mm, *Bossing* dia. 279,4 x Panjang 775 mm, *stern tube* dia. 279,4 x panjang 2800 mm, bantalan belakang, bantalan tengah, bantalan depan, spacer, *packing gland* dan *flange* penekan, *coupling flange*, *gear box* dan *Main Engine*. *Shaft* menggunakan sistem pendingin air laut dengan sistem kekedapan menggunakan *reimers packing* atau *packing gland*. *Bearing* yang dipakai jenis *cutless bearing* dengan *flange* untuk belakang/tengah dan *cutless bearing non flange* untuk bantalan depan.
