## **Analisis Tidak Sempurnanya Pengabutan Injektor pada Mesin Induk No 1 di TB Nisrina Riski Samudera**

*Uncomplete fuel atomization in the No. 1 main engine injector of TB Nisrina Riski Samudera VII was associated with reduced engine performance, elevated exhaust gas temperature, black smoke, and abnormal engine vibration during operation. This study aimed to identify the causes of incomplete injector atomization, describe its effects on main-engine performance, and determine corrective actions. A descriptive qualitative approach was applied during the sea-practice period on board the vessel. Data were obtained through direct observation, interviews with engine-room crew, documentation, and review of ship and engine references. The findings showed three dominant technical conditions: carbon deposits partially blocked the nozzle holes, injector-spring elasticity decreased so that opening pressure fell below the specified value, and the injector needle became dirty and stuck. The injector test recorded about 28 MPa (290 kg/cm<sup>2</sup>), whereas the manual-book value used in the study was 34 MPa (350 kg/cm<sup>2</sup>). The incomplete spray pattern contributed to incomplete comb

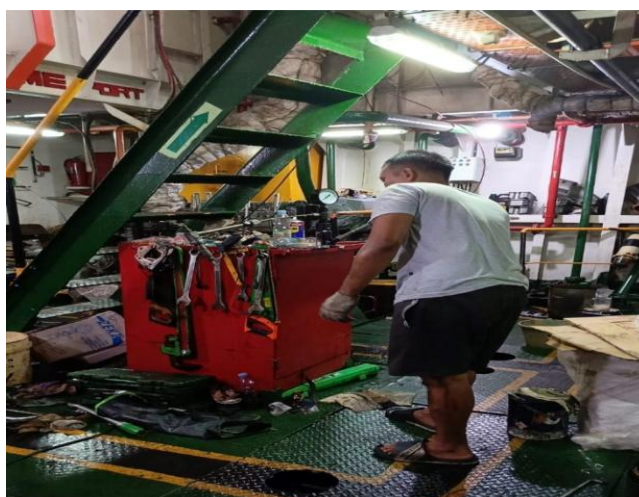
yang bermasalah ditemukan nozzle dengan kondisi tidak normal dan tekanan pengabutan lebih rendah daripada nilai standar. Hasil pengujian menunjukkan tekanan sekitar 28 MPa (290 kg/cm<sup>2</sup>), sedangkan nilai standar yang digunakan pada penelitian berdasarkan manual mesin Yanmar 6AYM-WET adalah 34 MPa (350 kg/cm<sup>2</sup>). Selisih tekanan tersebut menunjukkan penurunan tekanan sebesar 6 MPa atau sekitar 17,6% dari nilai standar.

**Gambar 2.** Pengujian tekanan injektor menggunakan injector tester  
 Sumber: Dokumentasi penelitian di TB Nisrina Riski Samudera VII

Hasil injector tester menunjukkan tekanan pembukaan injektor berada pada 28 MPa (290 kg/cm<sup>2</sup>), sedangkan nilai pada manual mesin adalah 34 MPa (350 kg/cm<sup>2</sup>). Selisih tekanan tersebut menunjukkan bahwa injektor tidak mencapai tekanan kerja yang dipersyaratkan. Pemeriksaan selanjutnya menemukan pegas injektor mengalami penurunan elastisitas akibat pemakaian dalam jangka waktu lama. Pegas yang melemah tidak mampu mempertahankan gaya penekan yang sesuai terhadap nozzle needle sehingga karakteristik pembukaan dan penutupan injektor berubah. Penurunan tekanan tidak hanya berarti angka tekanan menjadi lebih rendah, tetapi juga memengaruhi kualitas atomisasi. Tekanan yang kurang akan mengurangi kemampuan bahan bakar untuk membentuk semprotan halus dan penetrasi yang sesuai di dalam ruang bakar. Karena itu, tekanan injektor merupakan parameter penting yang perlu diverifikasi dengan alat uji, bukan hanya dinilai berdasarkan suara atau kondisi visual mesin. Hasil penelitian memperlihatkan bahwa setelah pegas diganti dan injektor dibersihkan, pengujian ulang menunjukkan pola penyemprotan lebih merata dan tekanan kembali 34 MPa. An et al. (2017) → untuk hubungan *opening pressure* dengan *atomisasi*

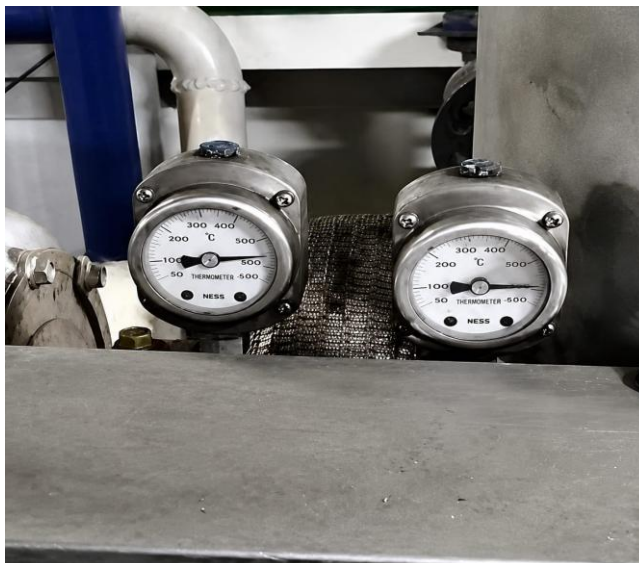
Temperatur gas buang pada kondisi normal yang dicatat dalam penelitian berada pada kisaran 430–460 °C, sedangkan saat gangguan terjadi temperatur meningkat menjadi 550–600 °C. Kenaikan tersebut menunjukkan adanya perubahan kualitas pembakaran. Pengabutan yang tidak sempurna membuat pencampuran bahan bakar dan udara tidak berlangsung secara merata sehingga pembakaran menjadi kurang optimal dan temperatur gas buang meningkat. Parameter ini menjadi indikator penting yang dapat digunakan crew untuk mendeteksi lebih awal adanya gangguan pada injektor. Berikut adalah foto thermometer gas buang mengalami kenaikan. Supriatmana et al. (2026) – *International Journal of Science and Environment*. Hasil penelitian menunjukkan adanya hubungan signifikan antara kinerja injektor dan temperatur gas buang

**Gambar 3.** Indikasi temperatur gas buang pada kondisi tidak normal  
Sumber: Dokumentasi penelitian di TB Nisrina Riski Samudra VII

Dampak paling nyata adalah kenaikan temperatur gas buang dari kondisi normal 430–460 °C menjadi 550–600 °C. Data penelitian mengaitkan kenaikan temperatur tersebut dengan pengabutan yang tidak sempurna. Ketika bahan bakar tidak teratomisasi dan bercampur dengan udara secara optimal, proses pembakaran menjadi tidak sempurna dan karakter pelepasan panas berubah. Kondisi tersebut tercermin pada kenaikan temperatur gas buang dan munculnya asap hitam pekat. Asap hitam menunjukkan bahwa proses pembakaran tidak mampu mengoksidasi seluruh bahan bakar secara optimal. Dalam konteks penelitian ini, gejala tersebut muncul bersamaan dengan kenaikan temperatur gas buang, sehingga keduanya menjadi indikator lapangan yang penting untuk mengarahkan pemeriksaan ke sistem injeksi. Getaran mesin yang meningkat dan suara pembakaran yang tidak stabil juga menunjukkan bahwa kontribusi pembakaran antar-siklus atau antar-silinder tidak seragam. dari sisi performa, putaran mesin dilaporkan turun hingga sekitar 1200 rpm saat kapal menarik tongkang dengan beban kerja tinggi. Mesin terasa berat ketika putaran dinaikkan dan daya dorong berkurang. Temuan tersebut menunjukkan bahwa gangguan pengabutan tidak hanya menghasilkan gejala pada gas buang, tetapi juga berdampak langsung terhadap kemampuan mesin menghasilkan daya mekanis. Kowalski (2016) — Polish Maritime Research Penelitian ini memang menguji kerusakan injector pada mesin diesel kapal, termasuk perubahan tekanan pembukaan injector, kalibrasi lubang injector, dan penyumbatan lubang nozzle.

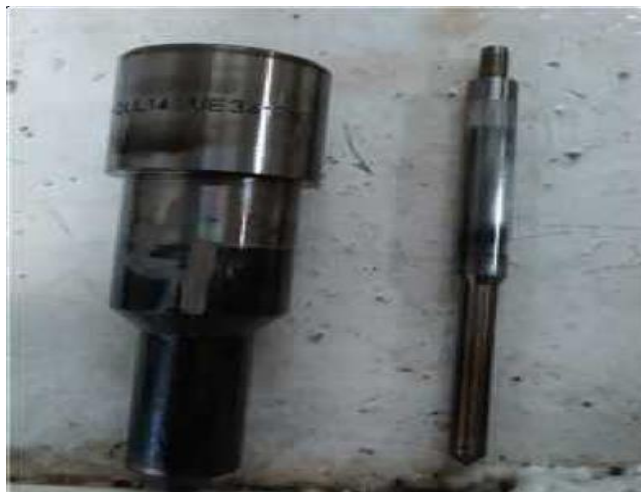
Pada saat pembongkaran injektor ditemukan kerak karbon pada ujung nozzle yang menutupi sebagian lubang penyemprotan. Penutupan lubang tersebut mempersempit saluran bahan bakar sehingga aliran tidak keluar secara normal. Secara operasional, kondisi ini menghasilkan pola penyemprotan yang tidak merata dan sebagian bahan bakar keluar dalam bentuk tetesan. Kondisi lapangan tersebut sesuai dengan hasil wawancara crew yang menyebutkan bahwa penyumbatan lubang nozzle merupakan salah satu penyebab utama pengabutan tidak sempurna. Temuan ini juga sejalan dengan penelitian Wiranto (2022) yang mengaitkan penyumbatan nozzle dengan pembakaran yang tidak sempurna.

**Gambar 4.** Kondisi nozzle dan jarum pengabut yang kotor  
Sumber: Dokumentasi penelitian di TB Nisrina Riski Samudera VI

Tindakan korektif dilakukan secara berurutan dengan membersihkan nozzle dan jarum menggunakan cairan pembersih, mengganti pegas yang elastisitasnya menurun, mengganti filter secara berkala, membersihkan tangki bahan bakar, dan melakukan pengujian ulang menggunakan injector tester. Setelah pembersihan dan penggantian pegas, pola penyemprotan menjadi lebih merata dan tekanan injektor kembali mencapai 34 MPa (350 kg/cm<sup>2</sup>). Hasil ini memberikan bukti lapangan pentingnya bahwa tindakan perbaikan berhasil mengembalikan parameter injeksi ke nilai yang dipersyaratkan dalam penelitian. dari sudut pandang pemeliharaan, hasil tersebut menunjukkan pendekatan preventif. Pembersihan nozzle menangani deposit yang sudah terbentuk, penggantian pegas memulihkan kemampuan mekanis pembukaan/penutupan, sedangkan penggantian filter dan pembersihan tangki mengurangi peluang kontaminasi berulang. Kombinasi tindakan tersebut lebih tepat dibandingkan hanya mengganti satu komponen karena sumber gangguan berada pada rangkaian sistem bahan bakar. Kesimpulan tugas akhir juga menegaskan perlunya pemeriksaan injektor, penggantian komponen aus, pengujian tekanan sesuai standar, dan pemeliharaan sistem bahan bakar
